TECHNIKTIPP

Erhöhter Ölverbrauch bei neu montierten Kolben bei Triumph TR5-6, GT6, Vitesse, Spitfire

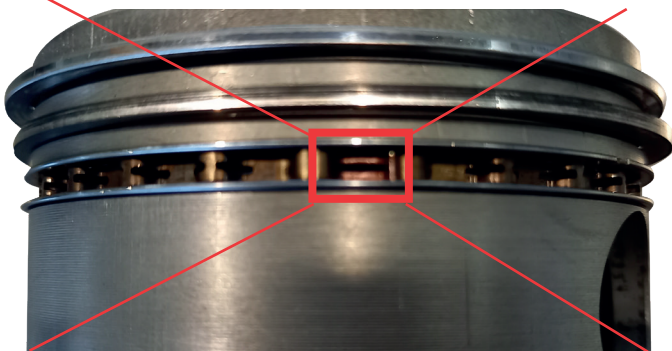
1. Kolbenspiel ist zu groß soll zwischen 0.04mm und 0.06mm betragen
2. Kolbenringe sind falsch montiert, vor allem ist beim Ölabbstreifring darauf zu achten dass die Enden auf Stoß stehen und nicht überlappen

Enden des Ölabbstreifings überlappen

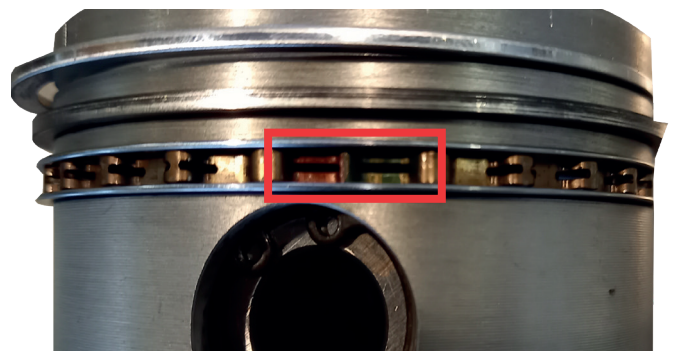
richtig

Enden des Ölabbstreifings sind auf Stoß
