TECHNIK TIP TR5-6

Kupplungsproblem / Kupplung trennt nicht

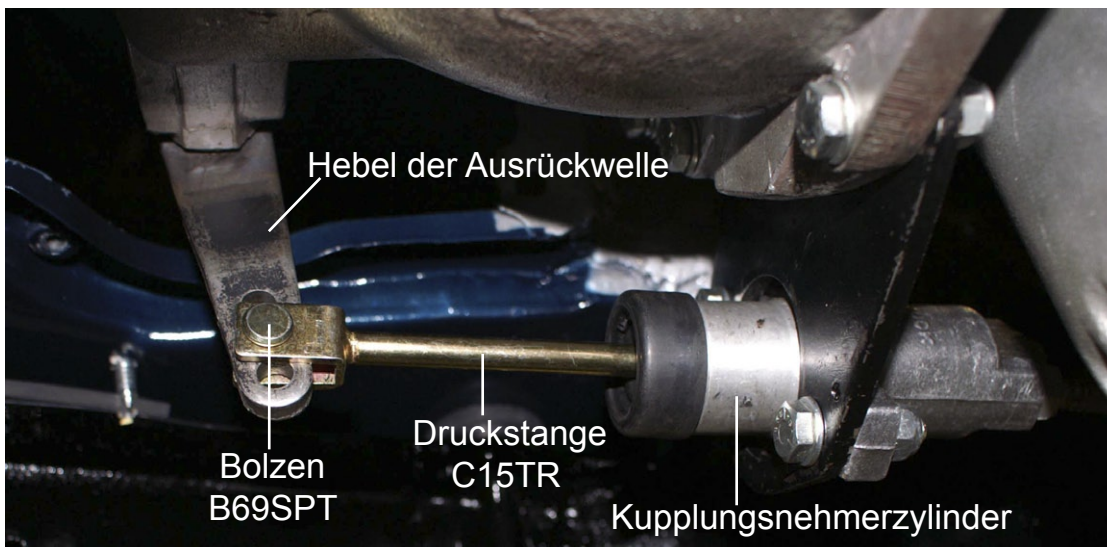
Bild 1

Ausrückhebel muss zum Kupplungsnehmerzylinder zeigen.

Durch Einhängen der Befestigung in die obere Bohrung des Ausrückhebels wird der benötigte Weg verkürzt. Original ist die Welle immer in der mittleren Bohrung.

- © Ausrückwelle steht nicht im richtigen Winkel zum Kupplungsnehmer, soll ca. 10 - 15° in Richtung Nehmerzylinder stehen, so dass bei betätigen der Kupplung die Welle genau so vom Zylinderweg zeigt. (siehe Bild 1)

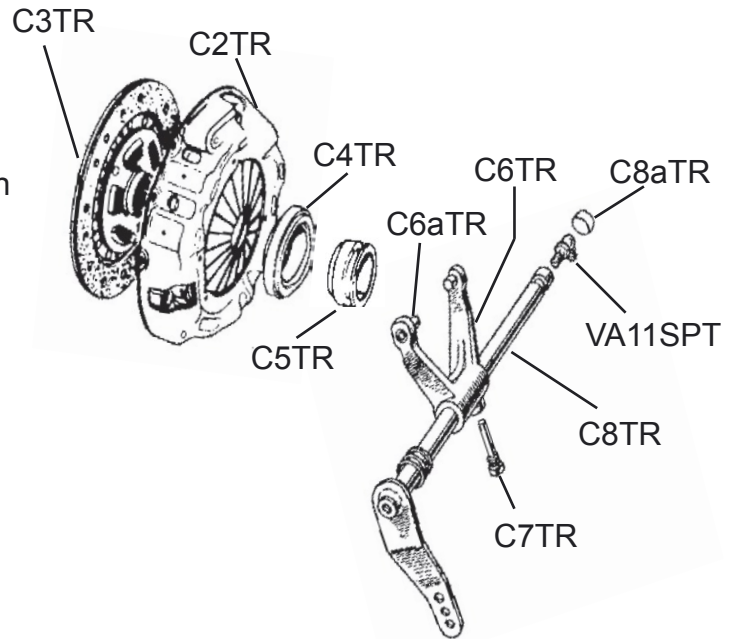
- Befestigungsschraube zur Ausrückgabel (C7TR) gebrochen
- Bolzen in Ausrückgabel verschlissen (C6ATR)
- Aufnahmering Drucklager verschlissen (C5TR)
- Axial Spiel der Kurbelwelle zu groß (max. 0.15 mm)
- Schwungscheibe wurde schon mal überdreht

- Verschlissene Teile austauschen
- Axial Spiel der Kurbelwelle beseitigen
- Schwungscheibe austauschen oder Hebel an Ausrückwelle abtrennen und im richtigen Winkel wieder anschweißen.
